#### 2.2.2.2.4 Reka Radulja, Šmarjeta (št. lokal.: 1510,1-10)

### 2.2.2.2.5 Lagune v reki Savi, Podgračeno, Obrežje (št. lokal.: 4005,1-9)

### 2.2.2.2.6 Ledava, Murska Sobota (št. lokal.: 2340,1–21)

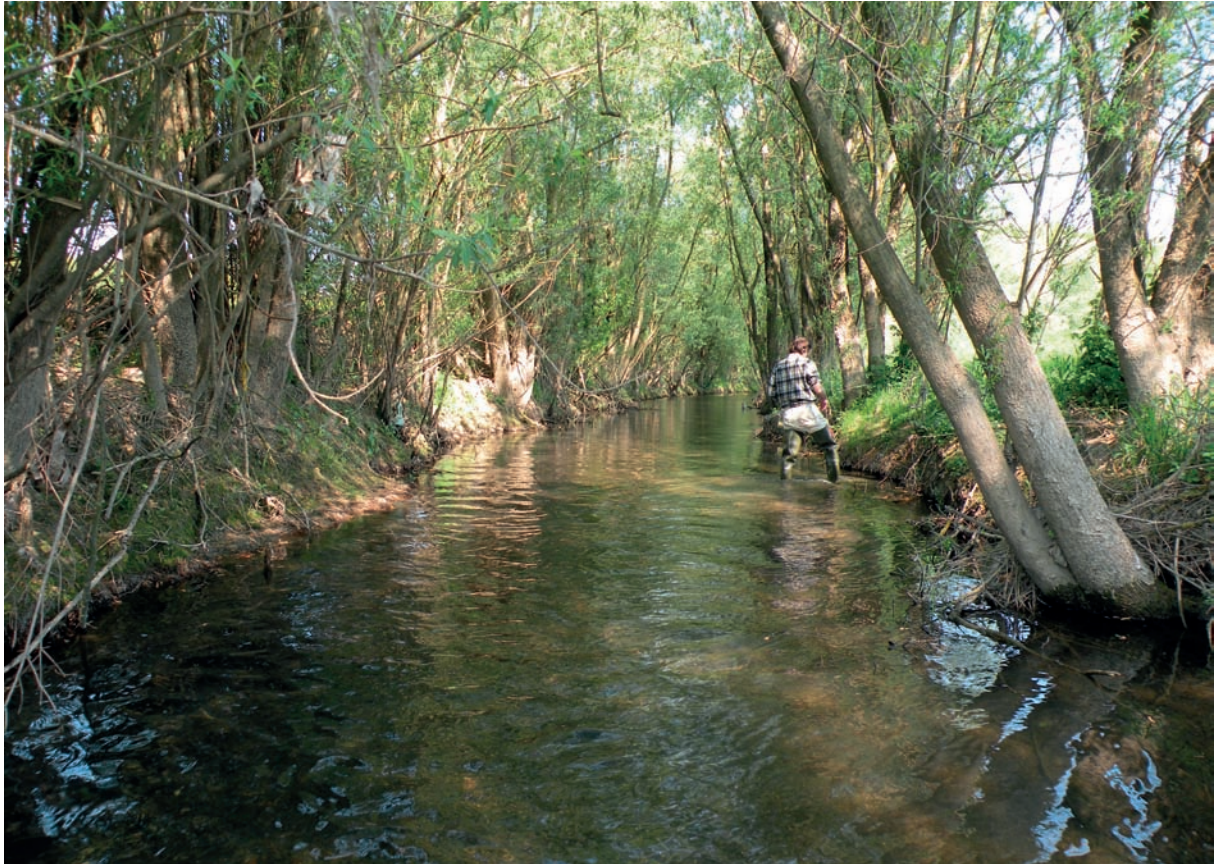
**Slika 19.** Reka Radulja pri bivšem mlinu, Zalog pri Škocjanu, 4.10. 2011 (Foto: R. Slapnik).

- **T1:** Radulja v vasi Dol, Roje pri Trebelnem. Pregledali smo transekt struge potoka v dolžini 100 m in širine 0,8 do 1,2 m.
- **T2:** Radulja pri bivšem mlinu, Zalog pri Škocjanu (Slika 19). Pregledali smo desni krak ob opuščeni mlinom v dolžini 40 m in širine 2 do 3 m.
- **T3:** Radulja, Čučja Mlaka, Dobrava pri Škocjanu (Slika 20). Vzorčili smo 1 m transekt struge v širini 5 m.

- v Radulji v vasi Dol, Roje pri Trebelnem, 21. 4. 2011
- v Radulji pri bivšem mlinu, Zalog pri Škocjanu, 2010–2011
- v Radulji pri Čučji Mlaki, Dobrava pri Škocjanu, 21. 4. 2011

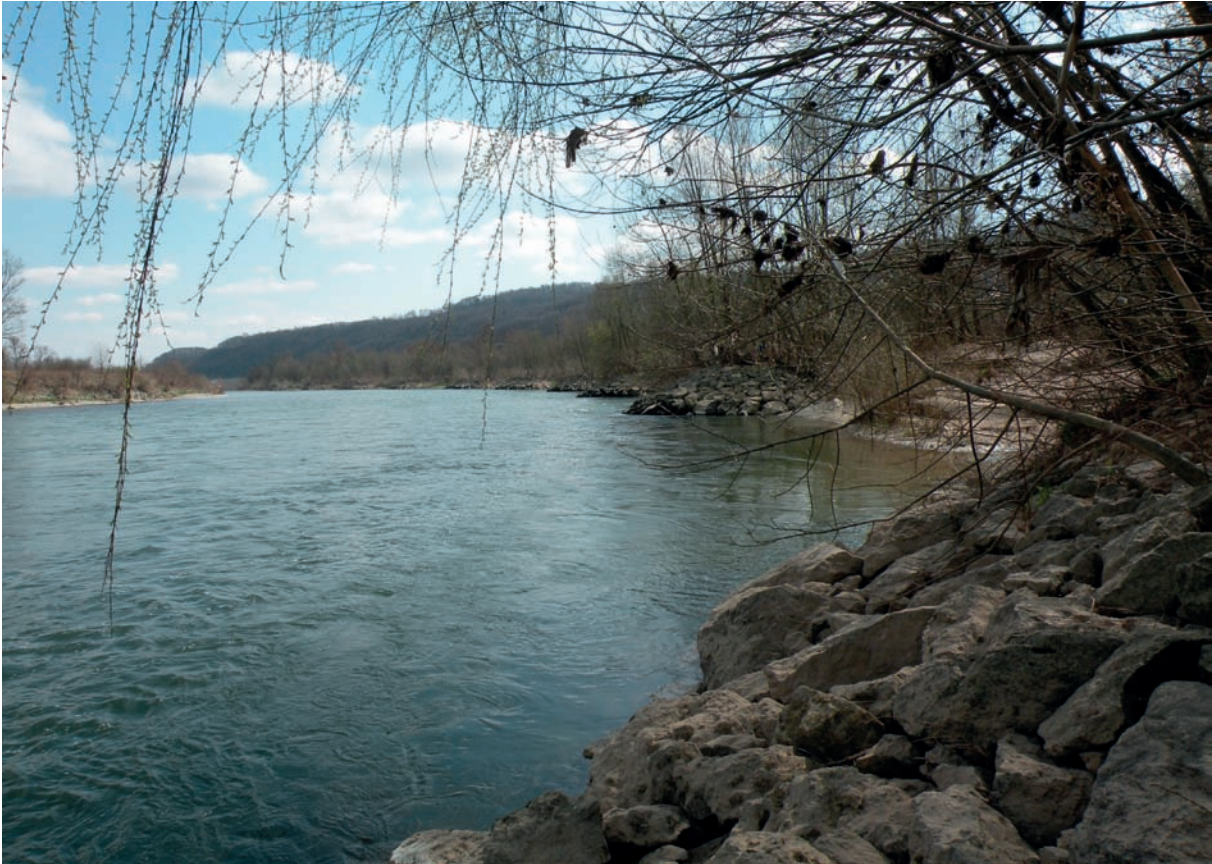
Umetne lagune ob desnem bregu Save v Pogračenim pri Obrežju so nastale potem ko so z betonsko skalnatimi umetnimi jeziki preprečili erozijo brežine ob visokih vodah. Lagune so se sčasoma delno zapolnile z mivko in muljem in nastali so primerni mikrohabitati za škržke in brezzobke.

**Slika 22.** Skalnate pregrade in lagune v reki Savi, Podgračeno, 25.3. 2009 (Foto: R. Slapnik).

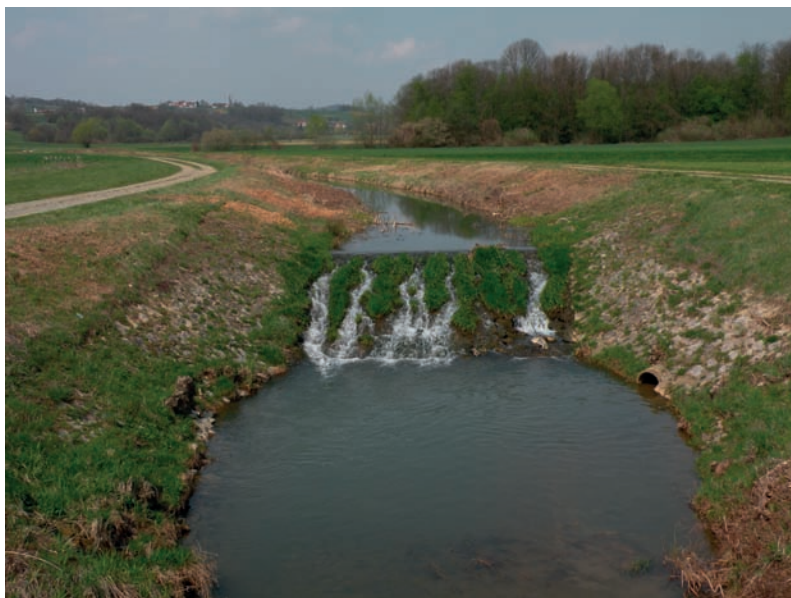
**Slika 26.** Ledava, med mostom in prvim jezom, Večeslavci, 6. 4. 2009 (Foto: R. Slapnik).

- Ledava med Sv. Jurijem in Večeslavci, (št. lokal.: 2340,7), Pertoča. Voda počasi tekoča, globoka in kalna.
- Ledava med mostom in prvim jezom v Večeslavcih (št. lokal.: 2340,8), Pertoča. Širina struge pod mostom je 5 m, globina cca 20-30 cm. Dno je na sredini rahlo dvignjeno. Je peščeno do muljasto. V sredini tolmana pod jezom je voda globoka 1,5 m. Med tolmunom in mostom je plitvina s peščenim, nestalnim otočkom na sredini. Pred jezom iz Ledave izteka del vode v umetno strugo Mlinščice.

- **T1:** Ledava v gozdičku med Serdico in Sotino. Širina struge je 2,9 m, dolžina 1 m.
- **T2:** Ledava v vasi Serdica. Širina struge 2,3 m, dolžina 1 m.
- **T3:** Ledava med mostom in prvim jezom v Večeslavcih. Širina struge 2,5 m, dolžina 1 m.
- **T4:** Ledava med tretjim in četrtem jezom, Večeslavci. Širina stuge 2,3 m, dolžina 1 m.
- **T5:** Ledava med tretjim in četrtem jezom, Večeslavci. Širina struge je 3 m, dolžina 1 m.
- **T6:** Ledava pod četrtem jezom, Cankova. Širina struge je 4,25 m, dolžina 1 m.
- **T7:** Ledava pod mostom v vasi Topolovci, Cankova. Širina struge 4,9 m, dolžina 2,3 m.
- **T8:** Ledava, desni breg nad mostom v vasi Predanovci, Černelavci. Struga ob desnem bregu, širine 2,3 m in dolžine 3 m.

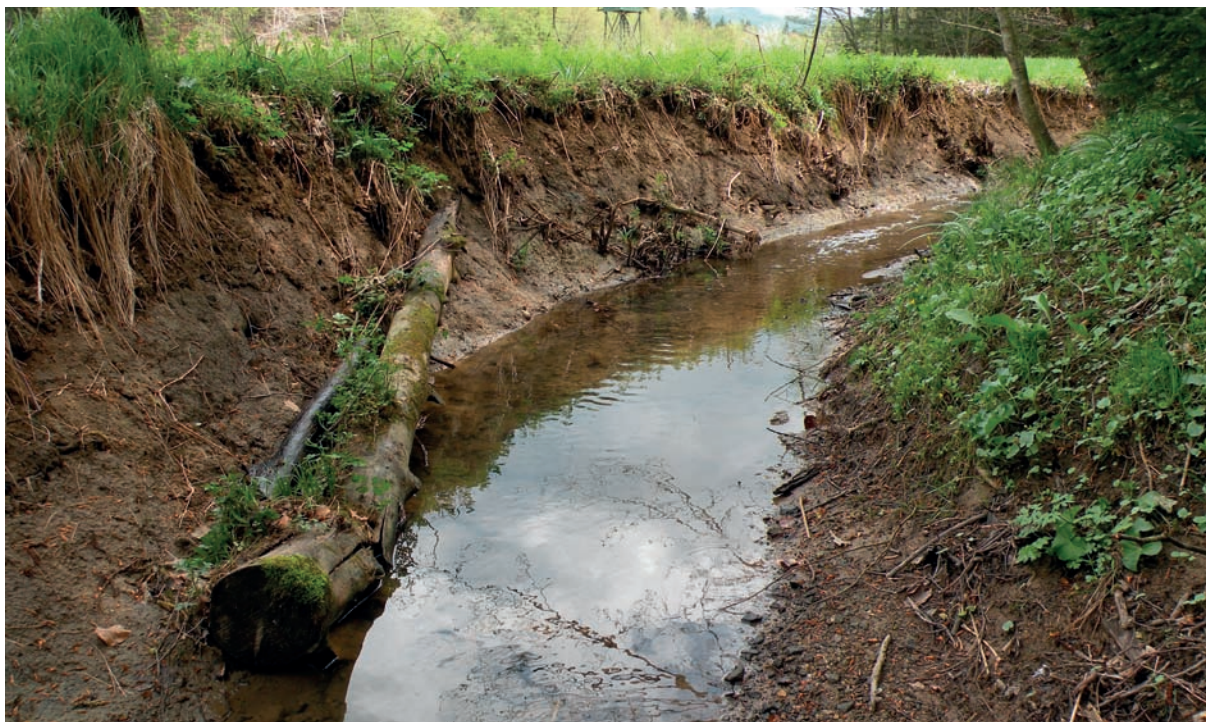
Slika 32. Ostrožni potok, T 1, Ostrožno pri Ponikvi, 15. 4. 2011 (Foto: R. Slapnik).

- T1: Ostrožni potok, širina struge tolmana je bila 1,4 m in dolžina 1 m. Ostrožno pri Ponikvi.
