MONITORING POPULACIJ IZBRANIH CILJNIH VRST NETOPIRJEV 2008-2009

Četrto delno poročilo

Datum:
25.10.2009

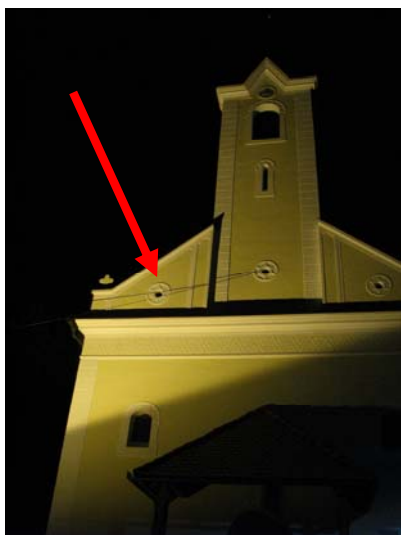
Slika 10. Cerkev sv. Martina v Kobilju in označena glavna preletna odprtina za netopirje, ki mora v prihodnosti nujno ostati odprta in nezamrežena (foto: Monika Podgorelec, 25.4. 2009).

Zaključki. Ponovno priporočamo, da naj se zaradi ohranjanja razmnoževalnega habitata navdanih netopirjev, neposrednega varstva živali ter manj problematičnega sobivanja ljudi in netopirjev izvedejo zgoraj navedeni ukrepi (1-3) ter da se ne zapira leve okrogle line na podstrehi. Osvetljevanje cerkvenega poslopja naj se uredi v skladu z Uredbo o mejnih vrednostih svetlobnega onesnaževanja okolja (Ur.l. RS 81/07 in 109/07).

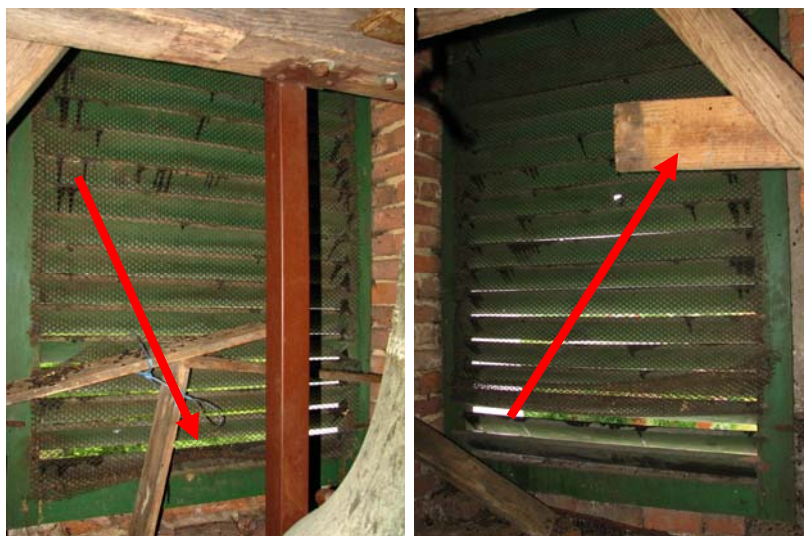
Ad1) Predlagani mreži nista bili odstranjeni. Dve mreži sta bili le kratko prerezani (največ do 10-15 cm), da je pod polkni nastala majhna špranja, dve mreži pa na spodnjem delu polkna zavihani navzgor, tako da sta bili spodnji dve reži polkna prosti in je nastala odprtina 100 cm x 4 cm (slika 11). Posledično to pomeni, da netopirji teh preletnih odprtin verjetno ne uporabljajo tako pogosto, kot bi jih sicer lahko in morajo izletati preko osvetljene okrogle line na podstrehi. Mreže so nevarne tudi same po sebi, saj smo na podobnih mrežah že večkrat (tudi v cerkvi sv. Martina) našli zapletene navadne netopirje, ki so zaradi tega počasi in mučno poginili.

Ad2) Deske, ki smo jih zložili pod reflektor na trati, niso bile nabite na tramove v spodnjem delu zvonika nad zvonovi. Nekaj teh desk je bilo sicer nabitih na tramove v samem zvonišču (prostoru, kjer so zvonovi) (slika 11), vendar to ni ustrezna rešitev. Nad zvonovi smo verjetno zato našli kar 60 do 160 navdanih netopirjev manj kot pretekli dve leti. Vsi pa so se stiskali spodnjem stranskem trikotnem delu strehe zvonika, kjer so še vedno stare grobe deske. Na gladki vezani plošči pod bakreno streho ni visel noben netopir.

Slika 11. Še vedno zamrežena polkna ter na neprimernem mestu pritrjene deske v zvonišču cerkve sv. Martina v Kobilju (foto: Monika Podgorelec, 1.6.2009).

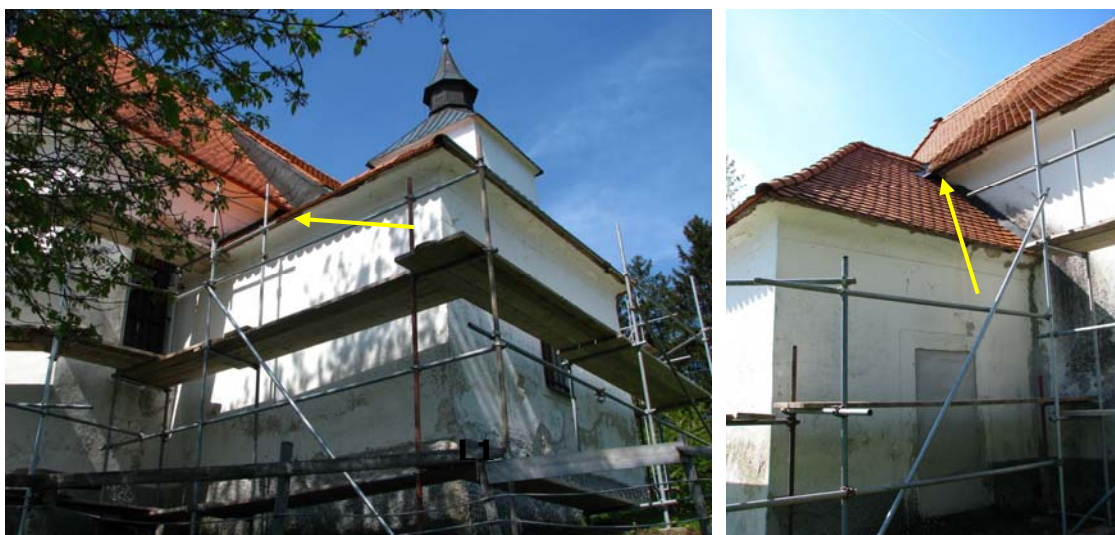
Slika 13. Lini na stiku streh zakristija-ladja spredaj (L1) in zadaj (L2), ki naj ostaneta obvezno trajno odprti in naj se ohrani njuna prvotna velikost (foto: Monika Podgorelec, 8.5.2009).

- 3.) Obvezno pusti odprti odprtini/lini L1 in L2 ob stiku streh zakristije in cerkvene ladje (slika 13) in naj se ohrani njihova sedanja velikost c. 30 cm x 30 cm x20 cm trikotne oblike.
- 4.) Pusti odprt prost prehod med podstreho nad cerkveno ladjo in zvonikom kot je bil nekoč, da bodo netopirji lahko uporabljali tudi prostor nad zvonovi. V tem primeru naj se zadela lina v osrednjem delu nad zvonovi (stranska naj ostane odprta), na tramove nad zvonovi, pa naj se položi deske ter polivinil, da gvano, ne bo padalo po zvonovih.
- 5.) Če se pusti odprt prehod med podstreho in zvonikom, naj se obvezno trajno odstrani mreža iz sprednje line v zvoniku pod zvonovi (L7, slika 12).

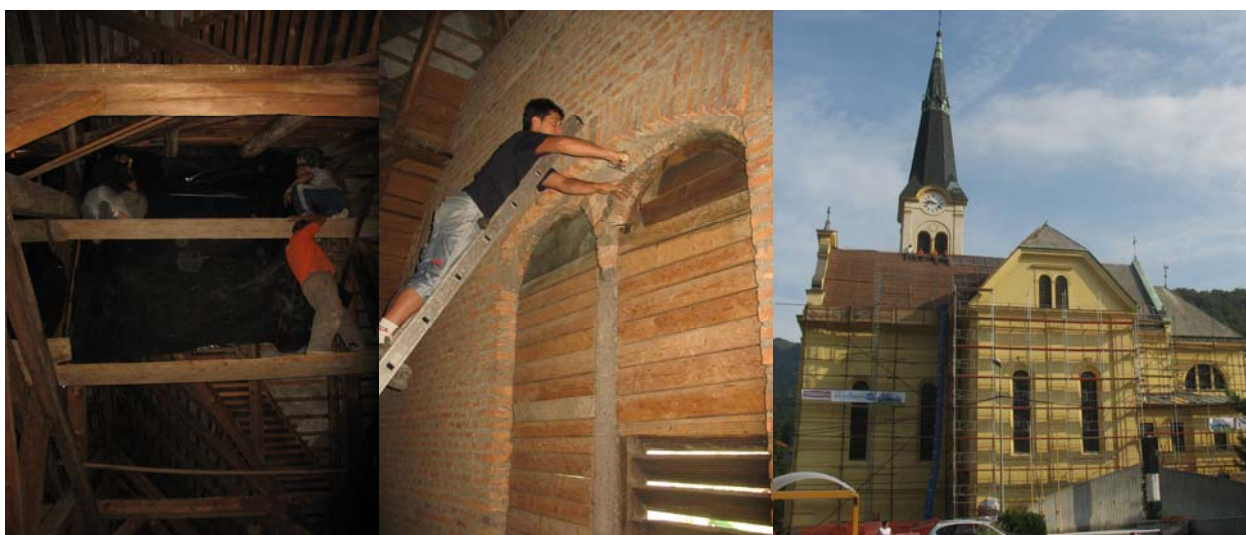
Obnova se je pričela 25. avgusta, ko je bilo prisotnih še približno 40 navadnih netopirjev. Najprej je bila po vsej dolžini cerkvene ladje pod slemenom nameščena črna gradbena folija (slika 14), ki je uspešno ustvarila bolj zatišne razmere na strani podstrešja, kjer ni potekala obnova. Isti dan pa je bil odstranjen tudi del mreže na polkni na severni strani podstrehe (slika 14).

Slika 14. Napenjanje folije pod slemenom, odstranjevanje mreže s polken ter delno prenovljeno ostrešje cerkve sv. Jakoba v Dolu pri Hrastniku (foto: Primož Presetnik, 25. 8. in 29. 8. 2009).

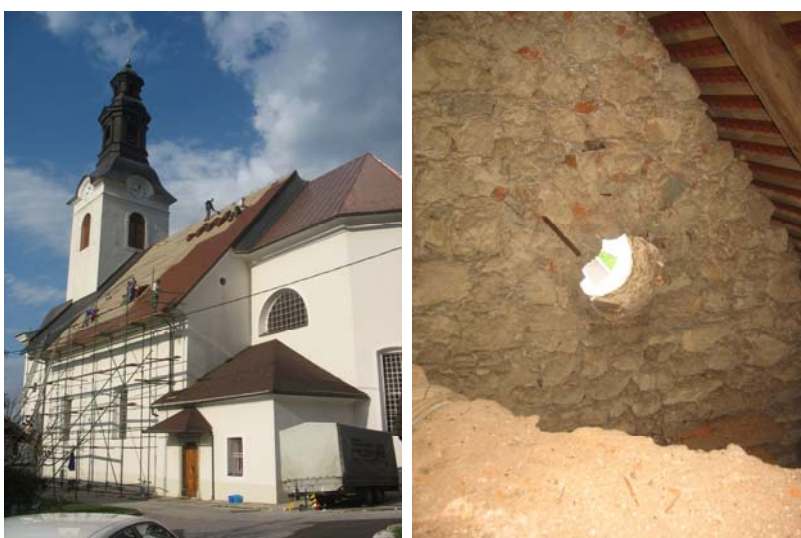
Obnova se je odvijala v dveh delih, najprej je bila zamenjana streha nad apsido (julij 2009), vendar o začetku izvajalci »Monitoring programa« nismo bili obveščeni«. Delno smo lahko preverili stanje ob pregledu 11. septembra, ko so bila dela skoraj zaključena (slika 15). Ob pregledu nismo opazili nobenega netopirja, kar pa je lahko tudi posledica jesenskega časa, ko navadni netopirji že zapuščajo kotešča. Ugotovili smo, da je bila z desne line na zadnji strani cerkvene ladje odstranjena mreža, in po pripovedovanju g. Brgleza so netopirji že začeli uporabljati to preletno odprtino.

Slika 15. Prenovljena strešna kritina cerkve Žalostne matere božje v Breznici in na novo odprta lina (foto: Primož Presetnik, 11.9.2009).

Zaključki. V prihodnosti je potrebno preveriti uspešnost izvedenih ohranitvenih ukrepov in rešiti problem kopičenja netopirskega gvana. Tudi v tem primeru se je izkazalo, da bi moral biti nadzornik na gradbišču pogosteje prisoten, kar pa v okviru projektnega razpoložljivega časa ni bilo mogoče.

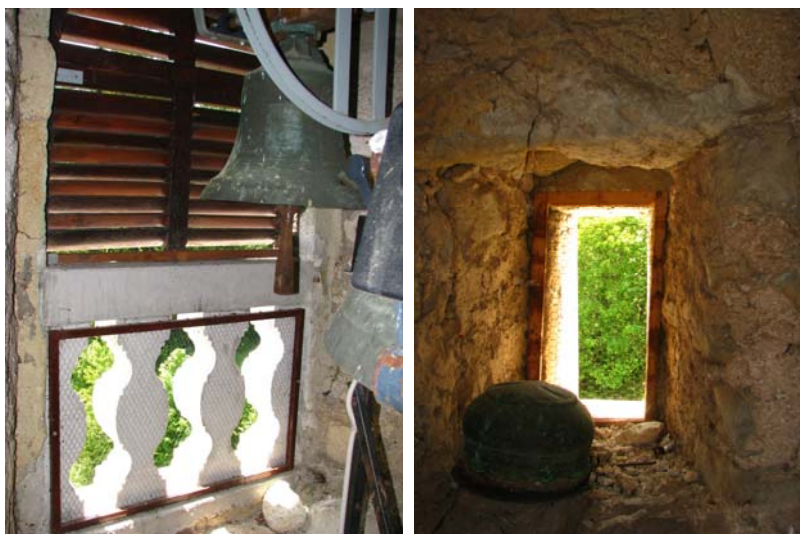
Zaradi neujemanja podatkov izvajalcev monitoringa in terenskih zapiskov ZRSVN OE Celje o zamreženosti odprtin na cerkvi sv. Janeza Krstnika v Letušu smo na predlog ga. Tanje Košar (ZRSVN OE Celje) opravili skupni ogled na terenu, pri katerem sta sodelovala še ga. Monika Podgorelec (CKFF) in ključar g. Kodre. Ugotovili smo, da so bila okna na zvonišču (prostor v zvoniku, kjer visijo zvonovi) zaprta s polkni, stebričasta ograja pod njimi pa pregrajena z mrežami (slika 16) vsaj od 24.8.2007, kar je stanje, ki je bilo opisano v popisnih protokolih leta 2007 (Presetnik in sod. 2007). Zaradi preprečevanja vstopa golobov pa so bile med pregledoma leta 2007 in 2008 z mrežami pregrajene line pod zvoniščem, kar smo ugotovili med spremljanjem stanja 2008 (Presetnik in sod. 2008a, b).

Slika 16. Polkna in z neustrezno mrežo zaprta stebričasta ograja na zvonišču ter zamrežena spodnja lina v zvoniku cerkve sv. Janeza Krstnika v Letušu (foto: Monika Podgorelec, 5.8.2009).

- odstranitvi mrež v linah pod zvoniščem; priporočali smo naj se odstrani vsaj mreža na najnižji lini (20x50), ki gleda proti gozdu (jugu) (slika 16)
- zamenjavi sedanje mreže na stebričasti ograji pod polkni z ustrežnejšo, v katero se mali podkovernjaki ne bi mogli zaplesti in ki bi imela največ 1-2 mm velike reže (npr. mreža proti insektom ali kaj podobnega)

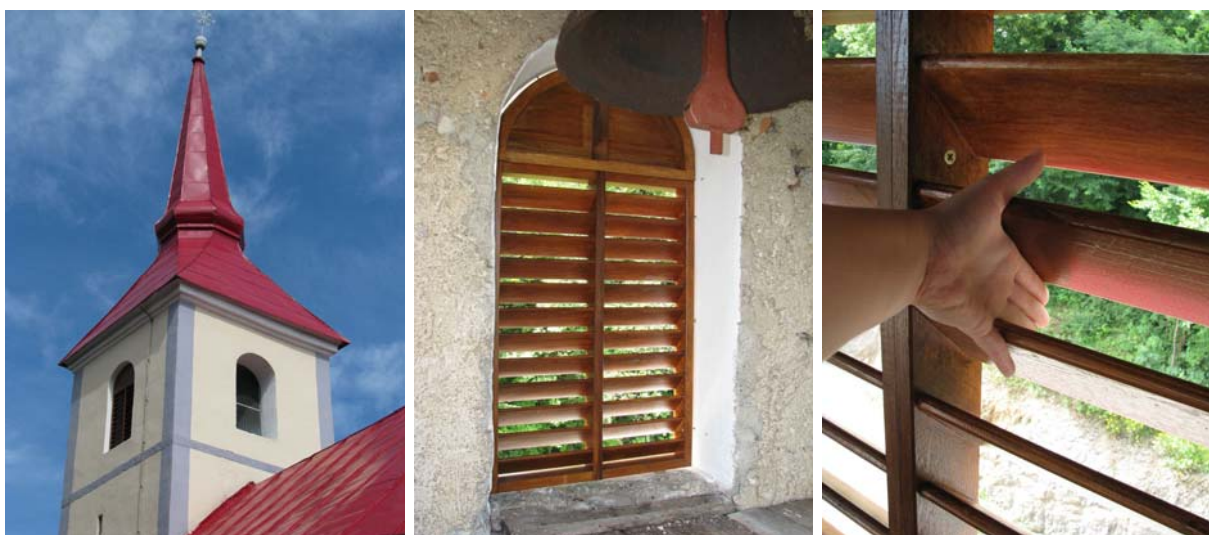
Slika 17. Zvonik, nova polkna in širina rež na polknih cerkve sv. Ožbolt v Dragovanji vasi (foto: Monika Podgorelec, 9.6.2009).

Zaključek. V prihodnjih letih (10-15 let) občasno preveriti, ali se bodo netopirji vrnili.

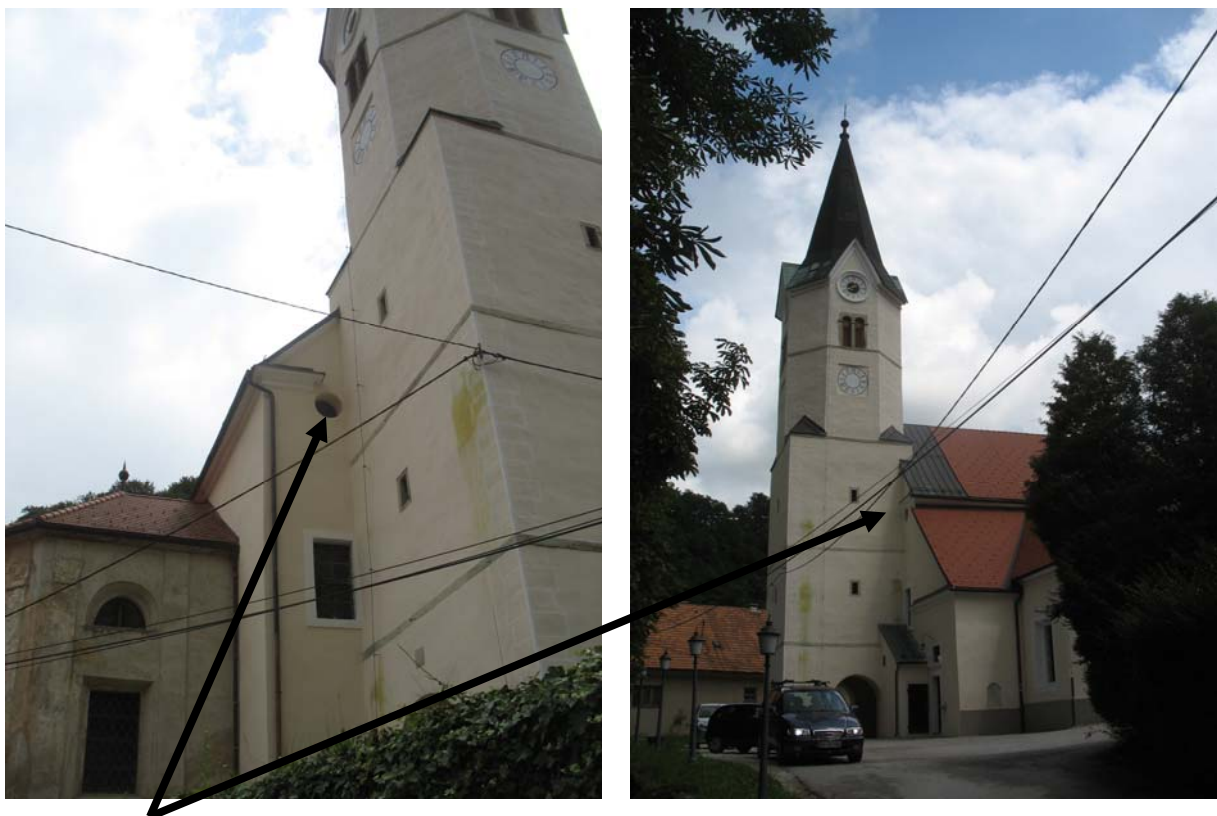
Slika 21. Okrogli lini na prednji strani podstrehe cerkve sv. Peter in Pavel v Brestanici sta bili vsaj v letih 2006-2008 (pred zamreženjem) glavni preletni odprtini za netopirje (foto: Primož Presetnik, 27.6.2009).

Zaključki. Zamreženje okroglih oken na podstrehi cerkve sv. Petra in Pavla v Brestanici je uničilo kotišče 10-20 % vzhodno slovenske populacije južnih podkovnjakov in s tem v bližini Natura 2000 območja Brestanica-Ajdovska jama ne poznamo več nobenega mesta te vrste. Zabeležen je bil tudi 90-95 % upad števila vejicatih netopirjev na tem kotišču, ki so še ena kvalifikacijska vrsta območja Natura 2000 Brestanica-Ajdovska jama. Ne vemo, ali so bili izvedeni predlagani ohranitveni ukrepi, ki bi omogočili vstop netopirjev vsaj v drugi polovici leta, izvedeni in s tem omogočeno vsaj delno ohranjanje tradicije zadrževanja netopirjev na tej podstrehi. Kritično za ohranitev kolonije južnih podkovnjakov dosledna izvedba vseh zgoraj navedenih ohranitvenih ukrepov (1, 2, 3). Predlagamo, da se v primeru, če upravljalec še vedno vztraja na zamreženju okroglih oken, naslednje leto naredi poizkus z začasnim zapiranjem okroglih oken in opazovanjem odziva netopirjev (spremljanje ali ti uporabljajo

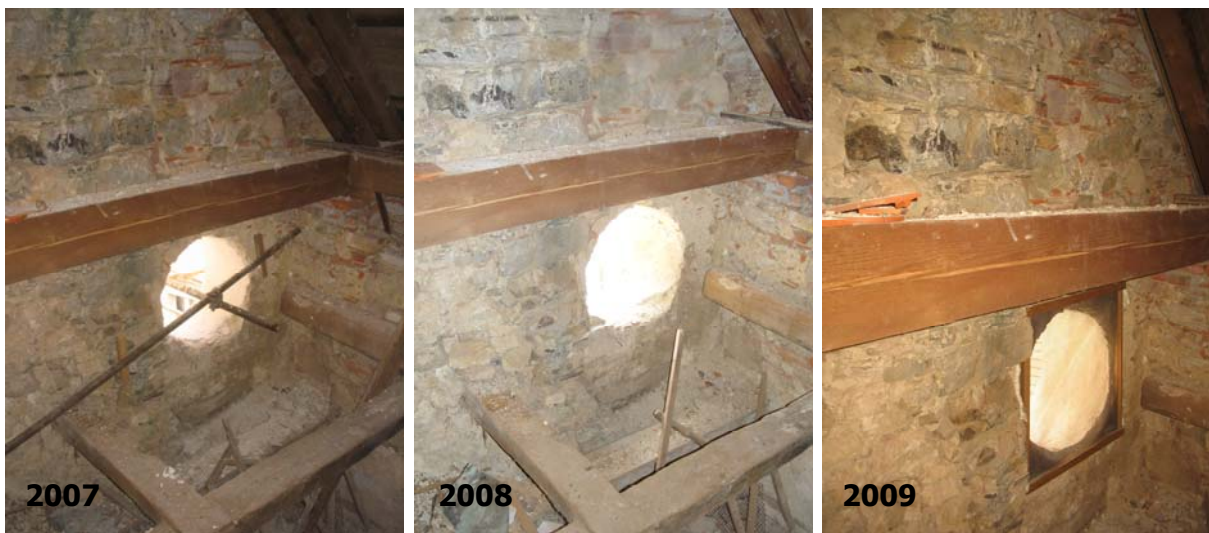
Slika 22. Stanje zamreženosti okroglih lin na podstrehi cerkve sv. Peter in Pavel v Brestanici v letih 2007, 2008 in 2009 (foto: Primož Presetnik, 7.6.2007, 10.6.2008, 27.6.2009).

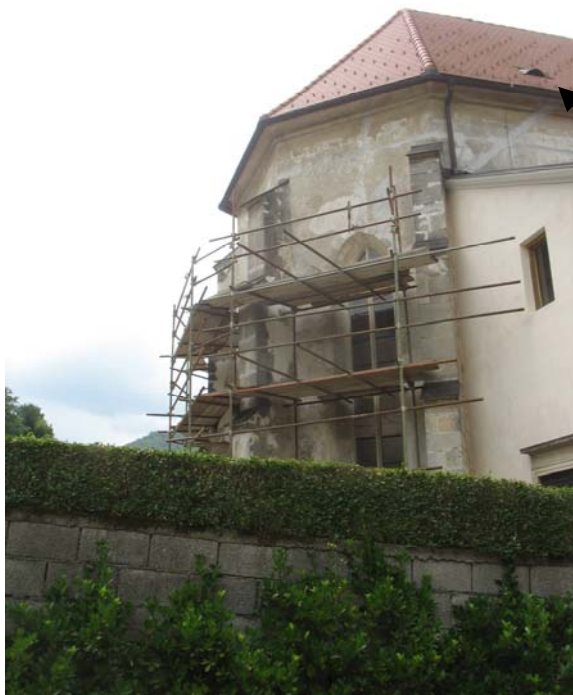
Slika 23. Eden od zračnikov na SV strani podstrehe cerkve sv. Peter in Pavel v Brestanici (foto: Primož Presetnik, 27.6.2009).

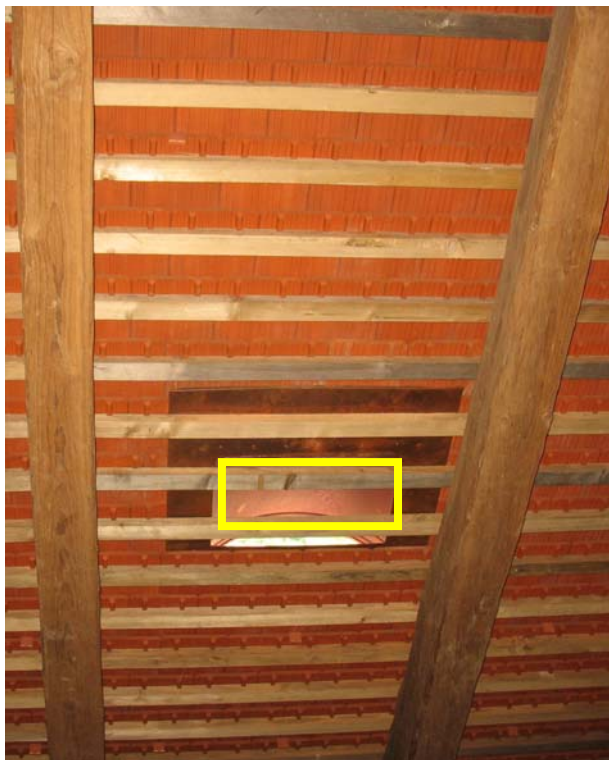
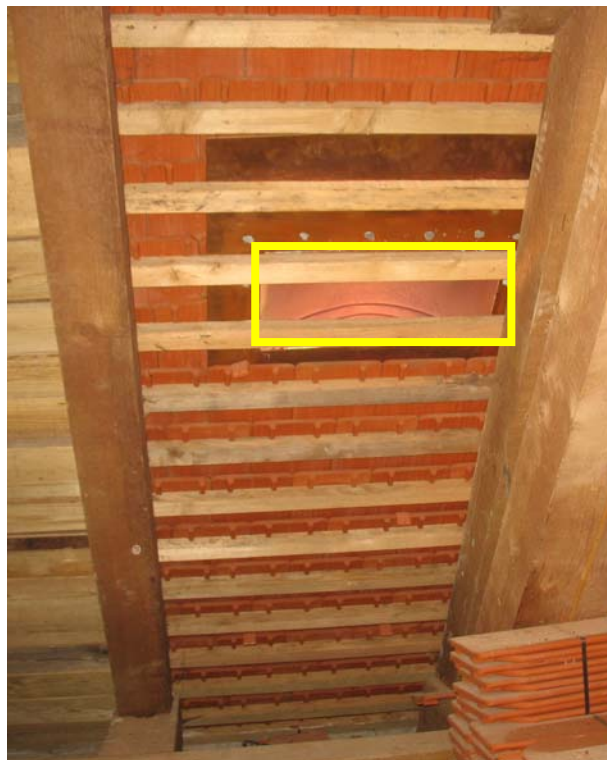
Slika 24. "Zračniki" oz. "netopirske odprtine" na SV strani strehe cerkve sv. Peter in Pavel v Brestanici bi morda lahko služili kot preletne odprtine za netopirje, vendar so pregrajeni s strešnimi letvami. Z rumenima kvadratoma so označeni deli, ki bi se morali nujno porezati (foto: Primož Presetnik, 27.6.2009).

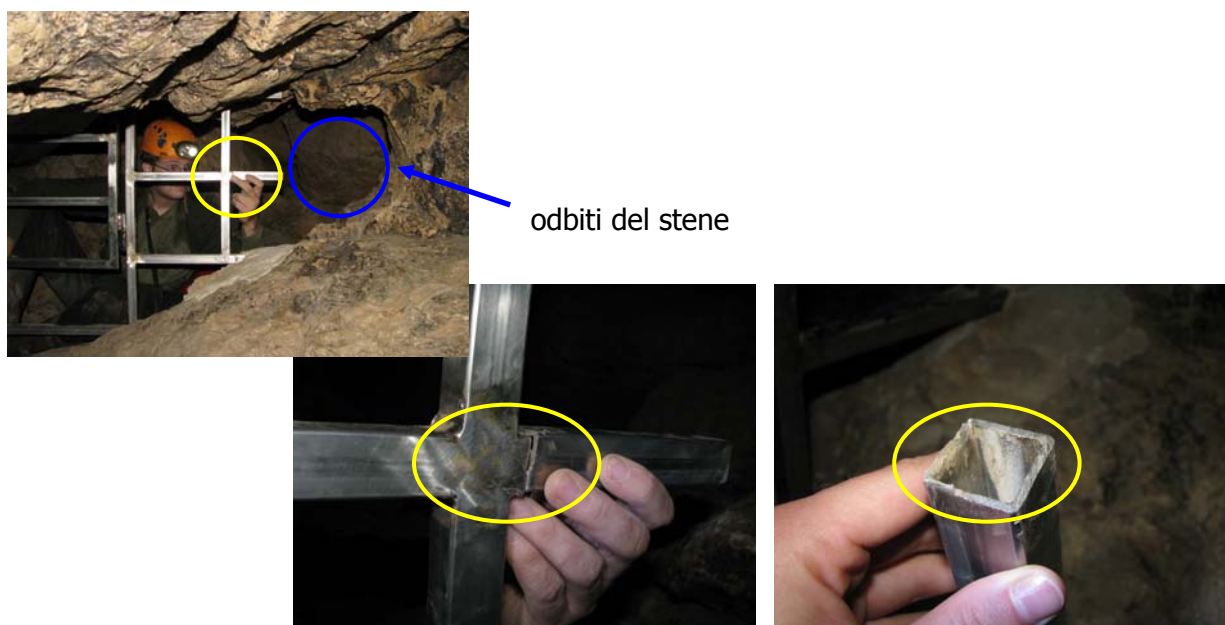
V okviru monitoringa poletnih zatočišč netopirjev smo 23. junija 2009 preverili stanje netopirjev v Osapski jami. Pri tem smo opazili, da so poškodovane rešetke, ki so preprečevale prost prehod v jamo (slika 25). O tem smo obvestili tudi ZRSVN OE Piran (priloga 7).

Gledano v notranjost jame je bila odžagana in odlomljena leva stranska letvica rešetk in delno odbita kamnita stena, v katero je bila omenjena letvica zasidrana. Tako je nastala odprtina, skozi katero se je bilo mogoče splaziti v jamo mimo rešetke. Rešetka tako ni bila več učinkovita za ohranjanje miru tamkaj kotečih netopirjev.

Slika 25. Poškodovana rešetka in označen odbiti del stene na vhodu v Osapsko jamo (foto. Monika Podgorelec, 23.6.2009).

Svetovali smo, da se na mesto odprtine privali velik kamen in se ga na mestu učvrsti s kovinskimi čepi ter betonom. Smiselna bi bila tudi ponovna postavitve informativne table, ki bi razlagala vzroke za zaprtje jame ter čas, v katerem je jama zaprta za splošno javnost. Taka tabla je ob zaprtju jame bila že postavljena (Marko Simič, ustno).

Zaključki. Rešetka ne opravlja več funkcije, za katero je bila namenjena. Po naših informacijah je ZRSVN OE Piran že pristopil k reševanju situacije in se je po pomoč obrnil na lokalne jamarje (Franc Malečkar, pisno).

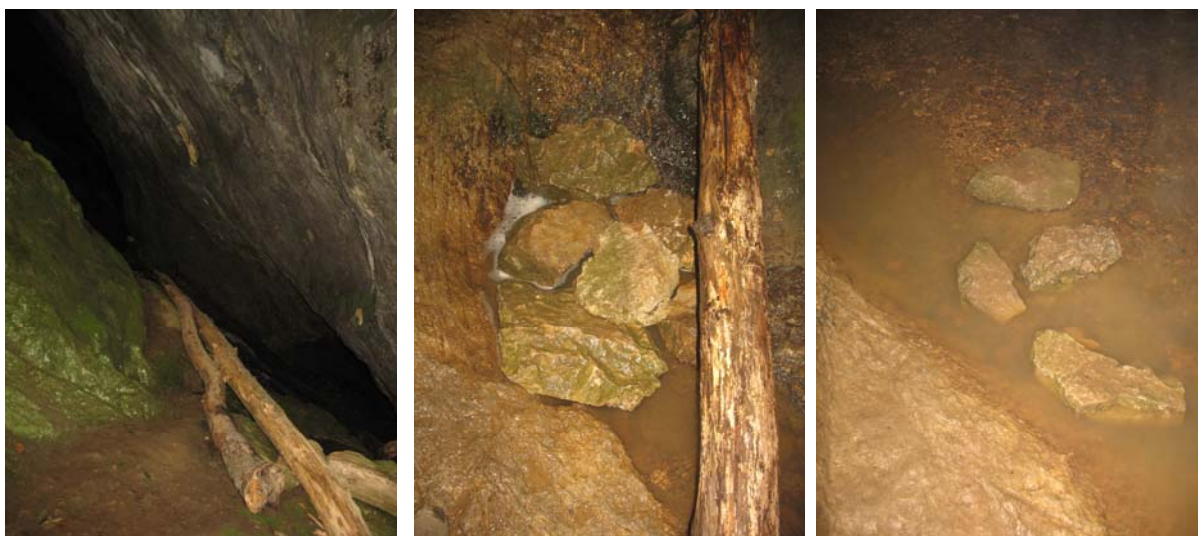
Slika 27. Nova debla in kamni na vhodu, ki so omogočali enostaven dostop v jamo vsakomur, kar je povečalo vznemirjanje netopirjev (foto: Primož Presetnik, 9.7.2009).
