MONITORING POPULACIJ IZBRANIH CILJNIH VRST NETOPIRJEV V LETIH 2014 in 2015

Prvo delno poročilo

Projekt:

Datum:
29. 10. 2014

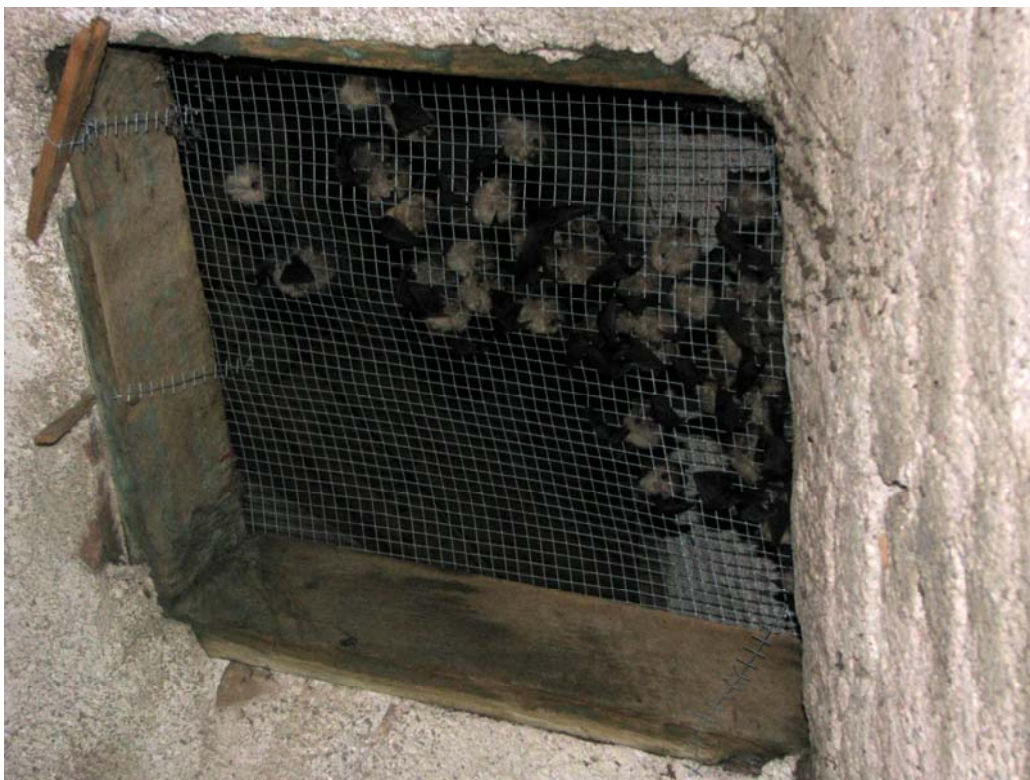
Ob pregledu 14. 6. 2014 smo v cerkvenem zvoniku opazili več kot 50 trupel malih podkovnjakov (pri tem da nismo pregledali prostora nad zvonovi), saj je bilo jasno, da živih živali v cerkvi ni. Večina netopirjev je bila zapletena v žičnate mreže, ki so bile nameščene na njihove preletne odprtine (slika 7). Zamrežene so bile tako zunanje kot notranje preletne odprtine (glej prilogo 4). Ketišče malih podkovnjakov je tako uničeno. Ker pa je eden od ključarjev namestil mreže v času, ko so v stavbi bili že mali podkovnjaki, je s tem posredno pobil tudi vse netopirje. Netopirji, ki so se zapletli v mreže oz. niso mogli izleteti iz cerkve, so več dni počasi umirali in pri tem trpeli (bili so žejni, lačni, poškodovani so si prhuti), kar se lahko obravnava kot mučenje živali in je kaznivo tudi po Zakonu o zaščiti živali (Uradni list RS, št. 43/2007).

Slika 7. Zamrežena odprtina nad zvonovi in v žičnate mreže zapleteni kadavri malih podkovnjakov (foto: Tea Knapič, 14. 6. 2014).

Svetujemo izvedbo naslednjih ukrepov:

- U1)** *Odstraniti je treba vse žičnate mreže na obeh zunanjih preletnih odprtinah in na notranji lini med zvoniščem in prostorom nad zvonovi (slika 8).*
- U2)** *Za lažje odstranjevanje morebitnega netopirskega gvana je priporočljivo, da se po podestih zvonika in na zvonišču, morda tudi na podstrehi, pogrne plastična ponjava.*

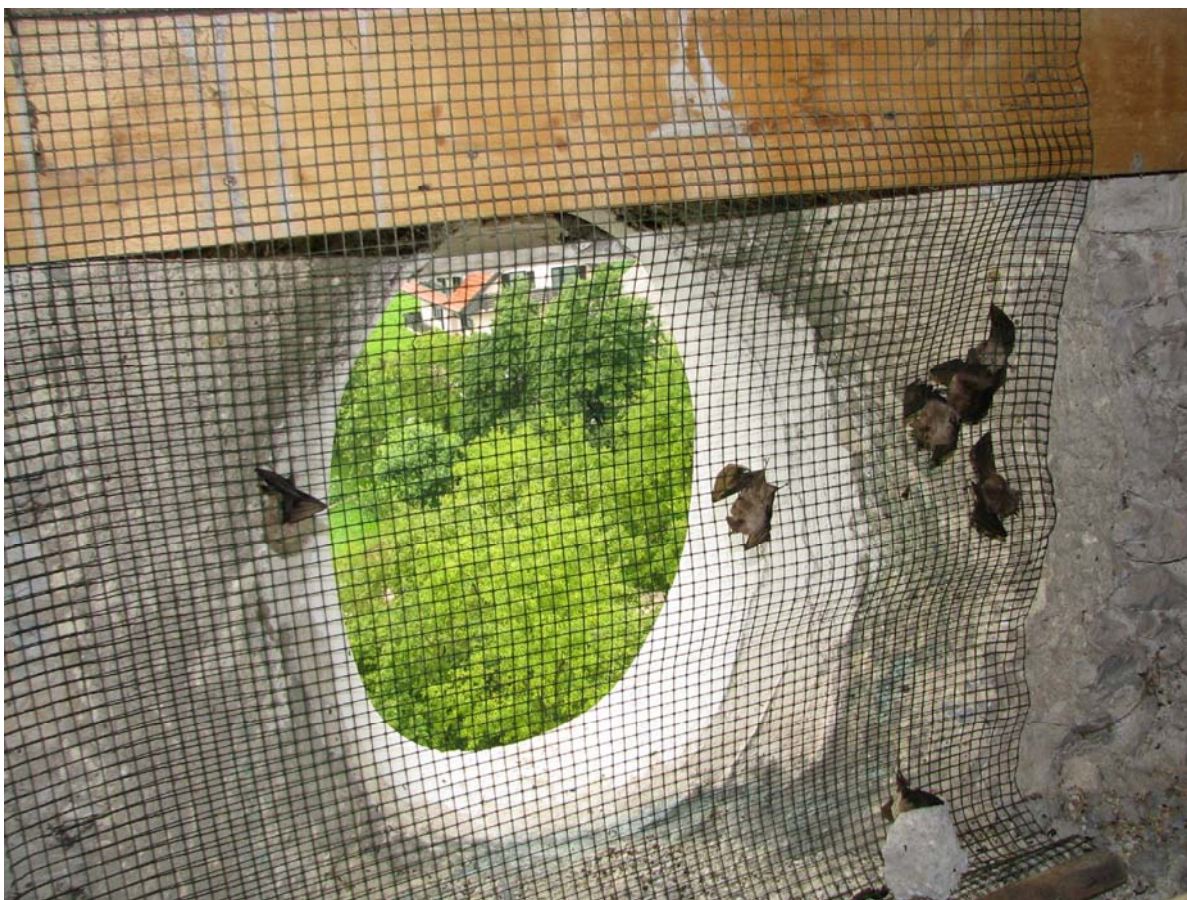
Slika 10. Zamrežena odprtina na podstrehi z poginulimi malimi podkovernjaki, zapletenimi v mrežo. (foto: Monika Podgorelec, 1. 7. 2014)

- U1)** Čim prej naj se odstranijo mreže na linah v zvoniku pod zvonovi. Če se bodo v cerkvenem zvoniku začeli pojavljati golobi, naj se na spodnje stranice lin namesti odvračalna sredstva, t.i. zaščitne špice (slika 9). Ob tej rešitvi golobi ne bodo mogli sedati na line in vstopati v zvonik, netopirji pa bodo lahko prosto preletavali skozi lino.
- U2)** Mreža na okrogli odprtini na podstrehi naj se nadomesti z mrežo z manjšimi režami, tako da se mali podkovernjaki ne bodo zapletali v mrežo in pri tem poginjali.
- U3)** Za lažje odstranjevanje morebitnega netopirskega gvana je priporočljivo, da se po podestih zvonika in na zvonišču, morda tudi na podstrehi, pogrne plastična ponjava.

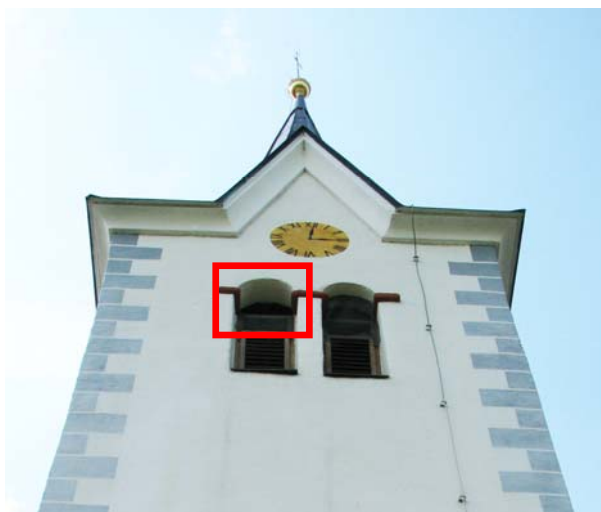
Ob pregledu cerkve (27. 6. 2014) smo potrdili, da je cerkveni zvonik skoraj v celoti zamrežen. 16 odraslih malih podkovnjakov je lahko v zvonik in potem naprej na podstreho priletelo zgolj po slučajju, in sicer zato, ker se je del mreže proti komarjem, ki je bil pri oknih pri zvonovih nameščen v zgornjem delu nad polkni, popustil in prosto visel čez polkna. Tako je povsem naključno nastala ca. 40 x 20 cm velika odprtina za preletavanje malih podkovnjakov (slika 11). V letu zamreženja (lani), pa predvidevamo, da je bil dostop netopirjem v cerkveni zvonik povsem onemogočen, saj so bile zamrežene vse možne preletne odprtine.

Slika 11. Edina preletna odprtina v cerkvi v Sušici je bila ob letošnjem pregledu le na mestu, kjer se je odpustila mreža (proti mrčesu) nad polkni (rdeči kvadrat) (foto: Monika Podgorelec, 22. 6. 2014).

Letošnje nižje število malih podkovnjakov je precej verjento povezano z lanskim zaprtjem lin v zvoniku. Ocenjujemo, da obstaja velika grožnja, da bo to pomembno kotišče malih podkovnjakov, ki je zdaj okrnjeno, v prihodnosti povsem uničeno, zato svetujemo izvedbo naslednjih ukrepov:

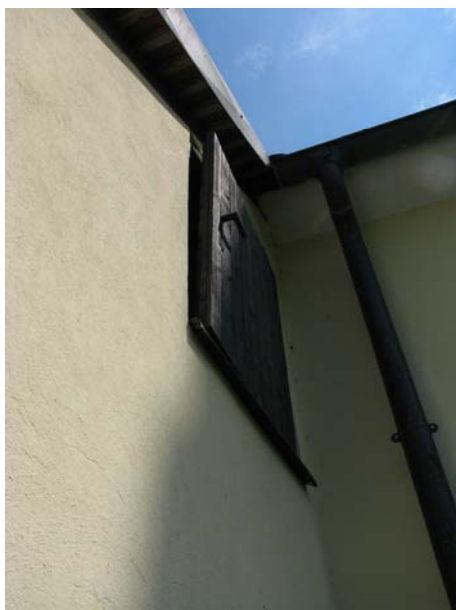
Slika 12. Edina možna odprtina za prelet netopirjev ob robu priprtih vrat na podstrešje nad zakristijo. (foto: Monika Podgorelec, 27. 6. 2014)

U4) Za lažje odstranjevanje morebitnega netopirskega gvana je priporočljivo, da se po podestih zvonika in na zvonišču pogrne plastična ponjava.

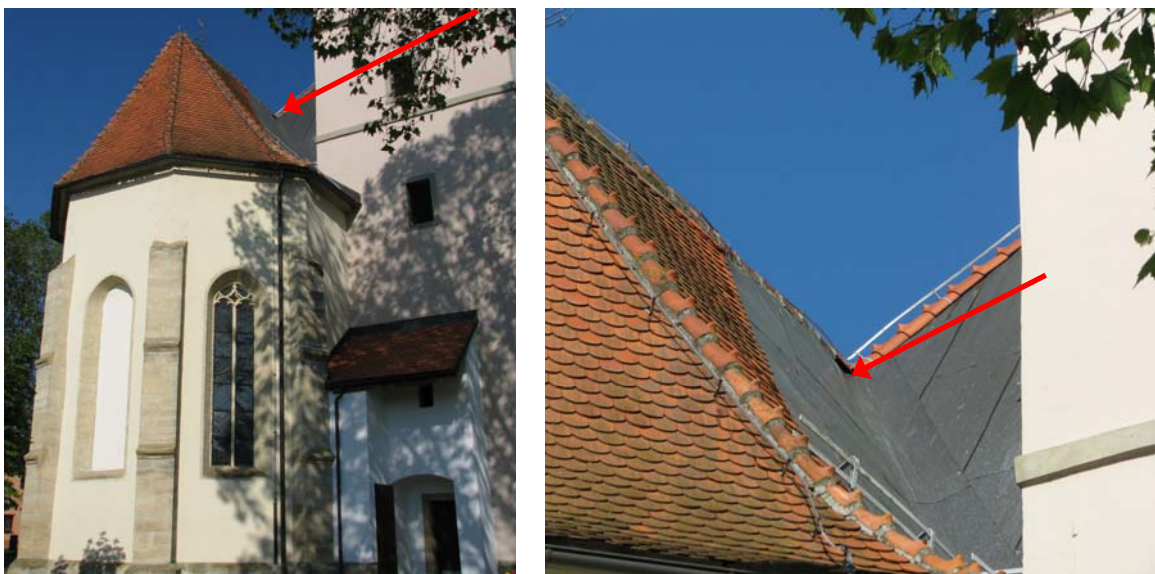
Zaključki. Čeprav gre za kotišče manjšega števila navadnih netopirjev, pa je to zaradi redkosti kotišč te vrste v Sloveniji velikega pomena. Kotišče je zaradi načrtovane obnove ogroženo, zato naj se upravljalca stavbe obvesti o pomembnosti ohranitve špranje v slemenu strehe nad prezbiterijem v primeru menjave ostrešja. V sezoni pred začetkom obnove priporočamo opazovanje večernega izletavanja netopirjev, za določitev dejanske preletne odprtine.

Slika 13. Najverjetnejša preletna odprtina navadnih netopirjev v strehi nad prezbiterijem (rdeča puščica) bo lahko ob predvideni obnovi strehe izgubljena oz. zaprta (foto: Monika Podgorelec, 4. 6. 2014).

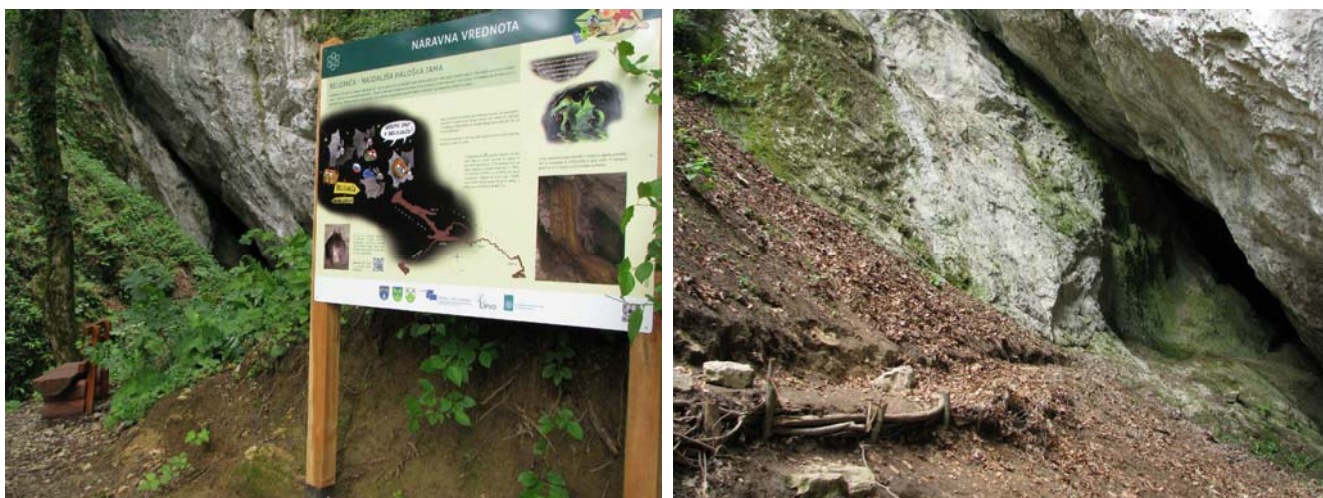
O izrabi neturistične jame Belojače v turistične namene in druge namene lokalnega prebivalstva je bilo poročamo že v preteklih poročilih monitoringa (Presetnik in sod. 2012, Presetnik in sod. 2013). Prav tako je občina Makole v svojem *Dolgoročnem načrtu razvoja občine Makole 2010 – 2017 z elementi do 2025* (vir: internet) na str. 35 kot posebno nalogo izpostavila varovanje netopirjev z naslednjimi besedami: »*Občina Makole bo skupaj z Občino Poljčane pripravila vso potrebno dokumentacijo in izvedla ukrepe za zaščito življenjskega prostora netopirjev (jama Belojača)*«, na str. 46 pa zapisala »*Jama Belojača je zaščiten (netopir, rodniške kolonije ...); zaradi navedenega je nismo posebej izpostavili kot turistično destinacijo.*«

Slika 14. a) Informacijska tabla pred vhomom v jamo Belojača in b) nova, z vejami utrjena pot tik pred vhomom v jamo (foto: Monika Podgorelec, 16. 6. 2014).

- U1)** *Na obstoječo informativno tablo ali ob njej naj se doda napis, da obiskovanje notranjosti jame zaradi motenja netopirjev – zavarovanih živali – ni dovoljeno.*
- U2)** *Veje na vhodu (ki utrjujejo pešpot) in skala v luži v vhodnem delu jame – oboje olajšuje dostop v jamo – naj se odstranijo.*
- U3)** *Izkopana kurišča in ostanki embalaže in svečk naj se odstranijo, da ne bodo obiskovalcev napeljevale na nadaljevanje takih dejanj.*
- U4)** *V kolikor se še to ni storilo, naj se pogovori s plezalnimi skupinami, ki imajo tam plezališče, ter naj se jim obrazloži tematika in pozove, naj ne z obiski jami ne motijo netopirjev.*
- U5)** *Priporočamo da za ugotovitev dejanskega obiska v jami poizkusi uporabiti avtomatični števec, ki se ga lahko namesti na stene ali tla tik za najožjim delom vhoda v jamo.*

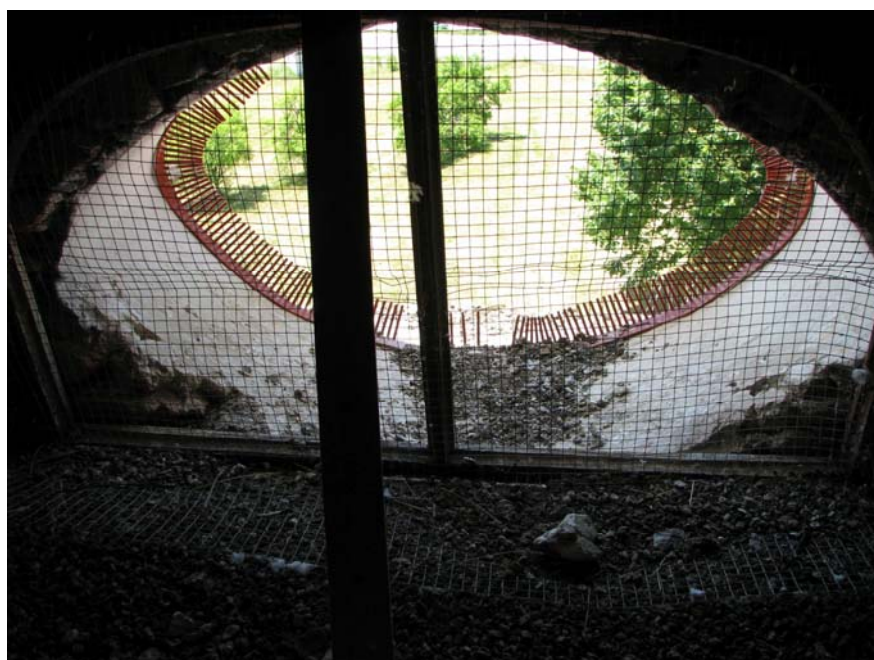
Zaključki. S ponovnim zamreženjem ovalne line je povečana verjetnost popolnega izginotja največje porodniške gruče navadnih netopirjev v Beli Krajini, ki je celo del območja Natura 2000. Ob uničenih kotiščih navadnih netopirjev v Dobljčah in Dragovanji vasi v Beli Krajini tako ostaja edino večje ketišče v zvoniku cerkve Ecce homo v Rosalichah, kjer pa letos nismo zaznali povečanega števila netopirjev, ki bi nakazovalo, da se je vsaj del netopirjev iz Dolnjega Suhorja preselil tja. Zato je nujno čimprejše ukrepanje in izvedba svetovanih ukrepov.

Slika 15. Ovalna lina, s katere je bila marca 2011 odstranjena mreža, je bila letos spet zamrežena, takratni predlagani ukrepi za odganjanje golobov pa niso bili upoštevani (foto: Monika Podgorelec, 10. 6. 2014).

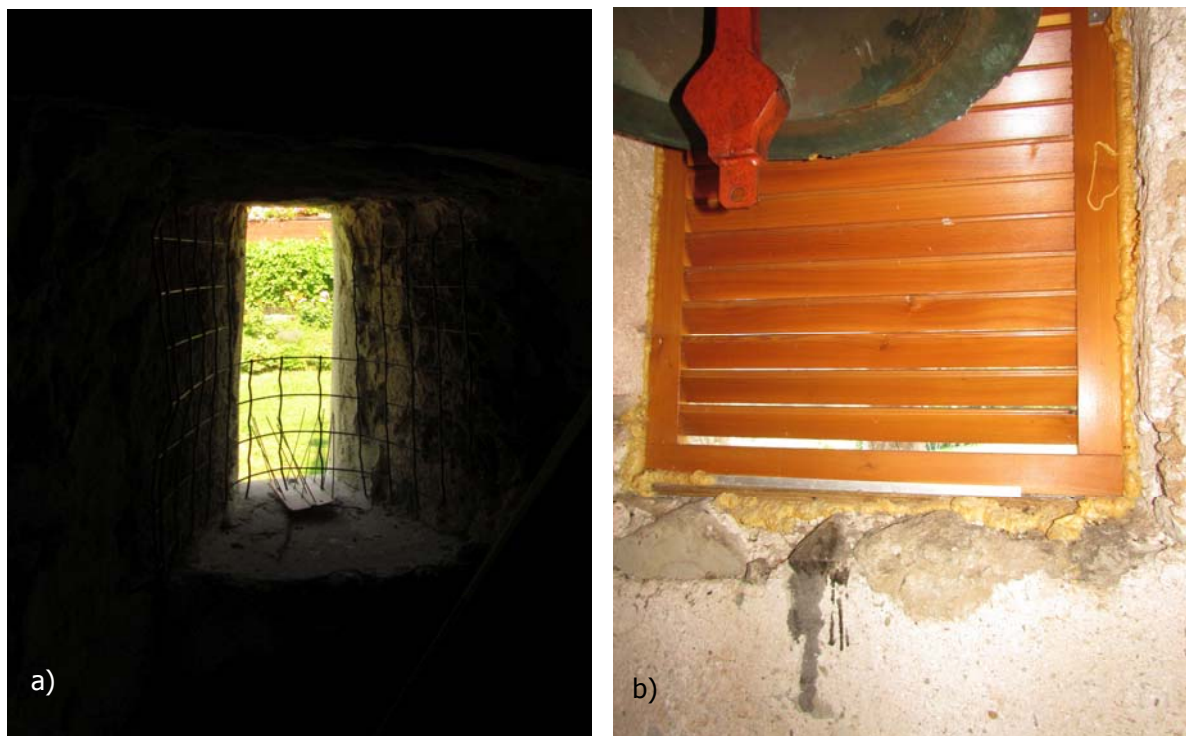
Zaključki. Stanje ketišča v cerkvi je zaradi izvedbe predlaganih ukrepov izboljšano in naj služi kot primer dobre prakse in kot priporočilo za cerkve s podobnimi problemi z golobi. Zato poročanje o stanju tega ketišča v tem poročilu zaključujemo.

Slika 16. Učinkoviti ukrepi za preprečevanje dostopa golobom v cerkev sveti Mihael v Iški vasi: a) polzamrežena lina v zvoniku z zaščitnimi špicami proti golobom, b) polkna v zvonišču z zaščitnimi špicami na zunanji polici okna (foto: Primož Presetnik, 28. 6. 2014).

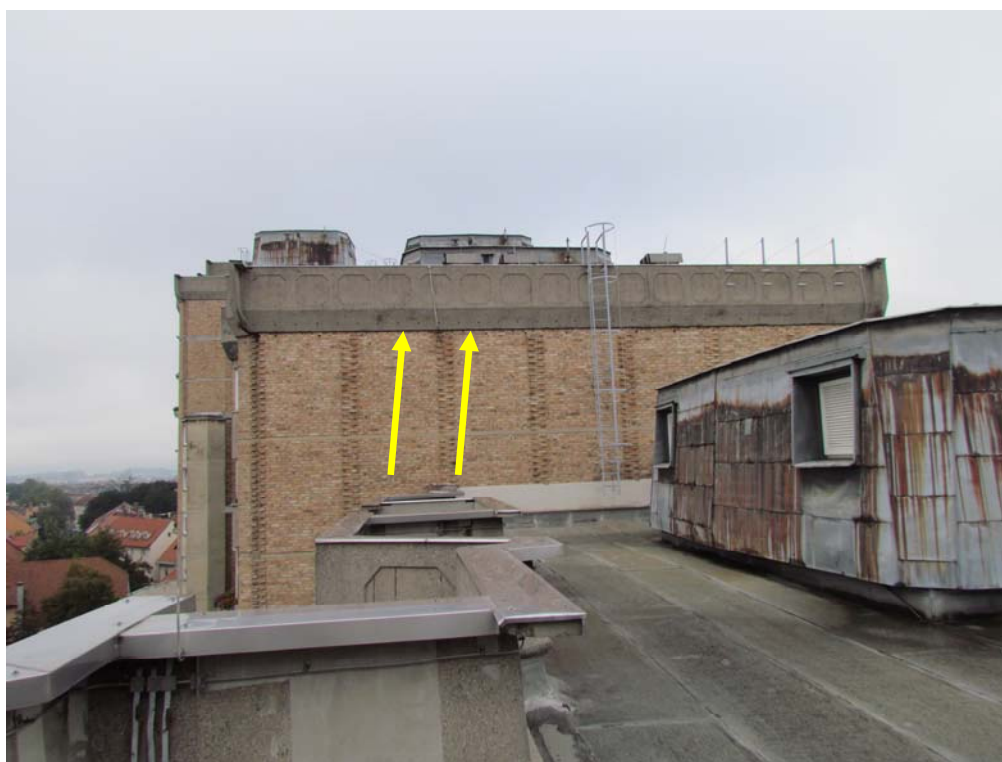
Slika 19. S puščicama označeni priporočeni mesti namestitve netopirnic (foto: Primož Presetnik, 23. 9. 2014).

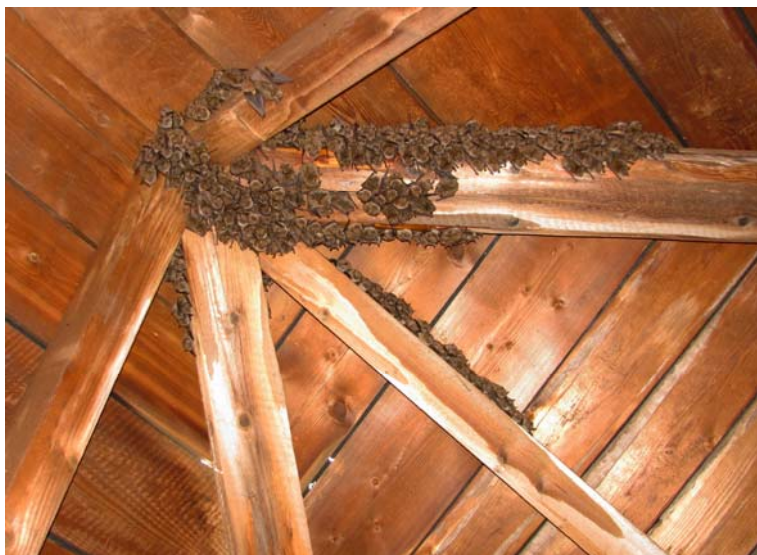
6. junija 2014 smo se odzvali na zasebni klic v zvezi z netopirji. Pri ogledu do takrat nenaseljene vikend hiše, predvidene za ureditev za bivanje in menjavo strehe, je gospod naletel na veliko gručo netopirjev. Netopirjem ni želel škodovati in jih pregnati, zato je prosil za nasvet. Pri pregledu smo ugotovili, da se je pod streho naselilo in na tramu viselo c. 280 vejicatih netopirjev (slika 21). Po besedah gospoda in glede naša opažanje le svežega gvana, so se netopirji letos tam pojavili prvič, in sicer sredi meseca maja. Sprva smo domnevali, da gre za izredno in začasno netopirsko invazijo, kasneje pa se je izkazalo, da je gruča netopirk v stavbi kotila. Z gospodom smo se uspešno dogovorili, da je zamenjavo strehe časovno odložil do konca avgusta oziroma do takrat, dokler netopirji ne zapustijo podstrehe. Stavbo so vejicati netopirji v drugi polovici poletja postopoma zapuščali in so jo zapustili okoli 15. avgusta.

Slika 20. Gruča samic vejicatih netopirjev v zasebni stavbi v Hajndlu (foto: Monika Podgorelec, 6. 6. 2014).
