# **MONITORING POPULACIJ IZBRANIH CILJNIH VRST NETOPIRJEV V LETIH 2016 IN 2017**

Končno poročilo

Miklavž na Dravskem polju

november 2017

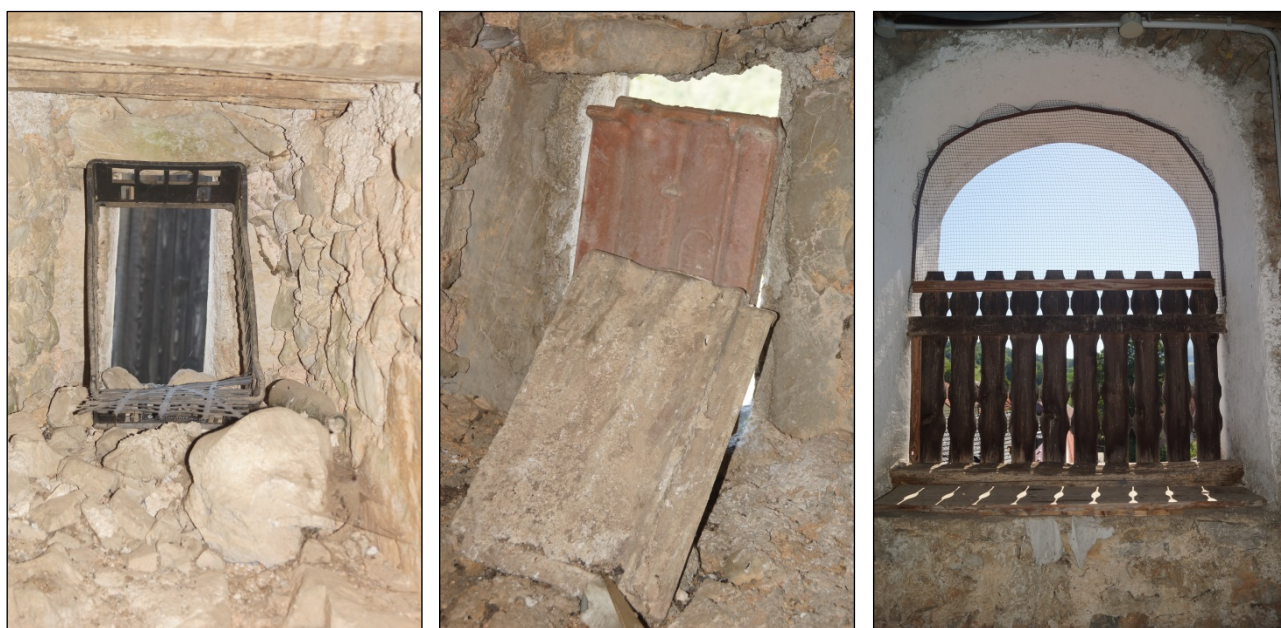
Letos smo 28. junija 2017 ugotovili, da se je stanje kotišča spremenilo, saj so bile zamrežene vse odprtine, tako zunanje (line na zvoniku do zvonov, okna na zvonišču), kot notranje (prehod zvonik–podstreha, zvonišče–prostor nad zvonovi) (slikovni material v Prilogi 13). Med obiskoma v letih 2015 in 2017 je bila v zvoniku postavljena naprava za mobilno telefonijo (Telekom, oznaka 20006323A0P000Z). Morda so odprtine zamrežili hkrati s postavitvijo te naprave ali malo kasneje, skoraj gotovo pa je to vzrok zaprtja vseh odprtih (verjetno zaradi ščitenja inštalacij pred

onesnaženjem z gvanom). Ob času zamreženja so bili v spodnjem delu zvonika ali na podstrehi najmanj štirje mali podkovnjaki, ki so poginili, ker niso mogli na plano. En od njih se je zapletel v mrežo na lini zvonika. Ob pregledu leta 2017 je bil en živ mali podkovnjak (brez mladiča) sicer v prostoru nad zvonovi, kamor pa je lahko prišel le s, za to vrsto neobičajnim, plazenjem preko špranj ob mrežah na zvonišču in nato ob steni in mrežo, ki ločuje zvonišče od prostora nad njim.

Slika 15: Zastavljeni lini v zvoniku in zamrežena okna na zvonišču cerkve sv. Neže na Lopati (foto: Aja Zamolo, 6. 7. 2017).

Za izboljšanje stanja kotišča in njegovo dolgoročno ohranitev svetujemo izvedbo naslednjih ukrepov:

- U1)** Upravljalce oz. skrbnike naj se seznanijo z biologijo netopirjev in pomenom ohranjanja njihovih kotišč.
- U2)** S skupnim ogledom naj se odpre vsaj eno lino na zvoniku in se v izogib vstopu golobov namesti bodice proti njihovem pristajanju.
- U3)** Odprtina nad zvoniščem, ki vodi v prostor nad zvoniščem, naj ostane odprta.

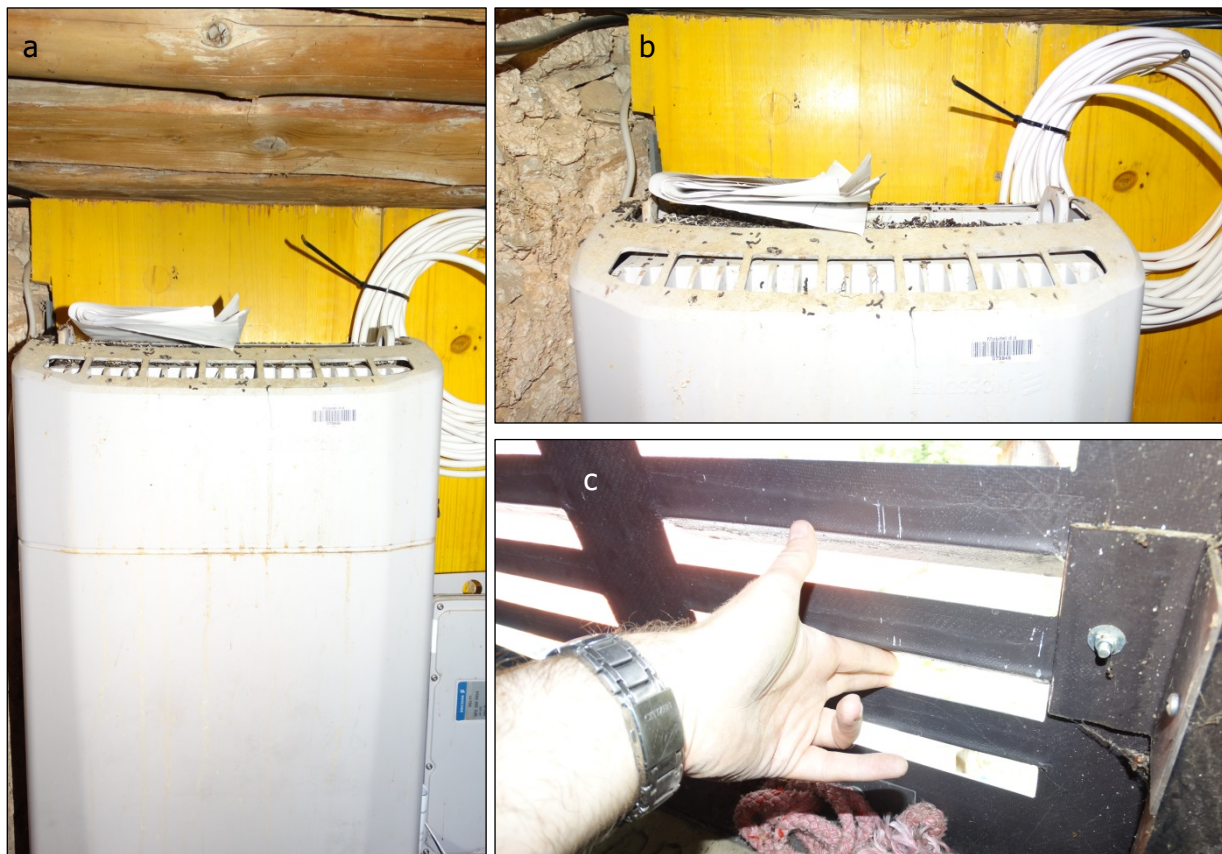
Slika 16: a) Niša s telekomunikacijskimi napravami v spodnjem delu zvonika sv. Ane v Gozdu, b) toplota nad napravami je verjetno privabljala netopirje, da so viseli nad napravami in jih posledično onesnaževali z gvanom, c) za netopirske prelete preozke letvice na polkni zvonika (foto: Primož Presetnik, 29. 8. 2017).

Dodatno predlagamo naj se zaradi zmanjšanja onesnaženja telekomunikacijskih naprav:

**U3)** na nišo v spodnjem delu zvonika, kjer je nameščen del teh naprav (slika 16a), namesti nekakšno mrežo, ki bo preprečevala kopičenje gvana.

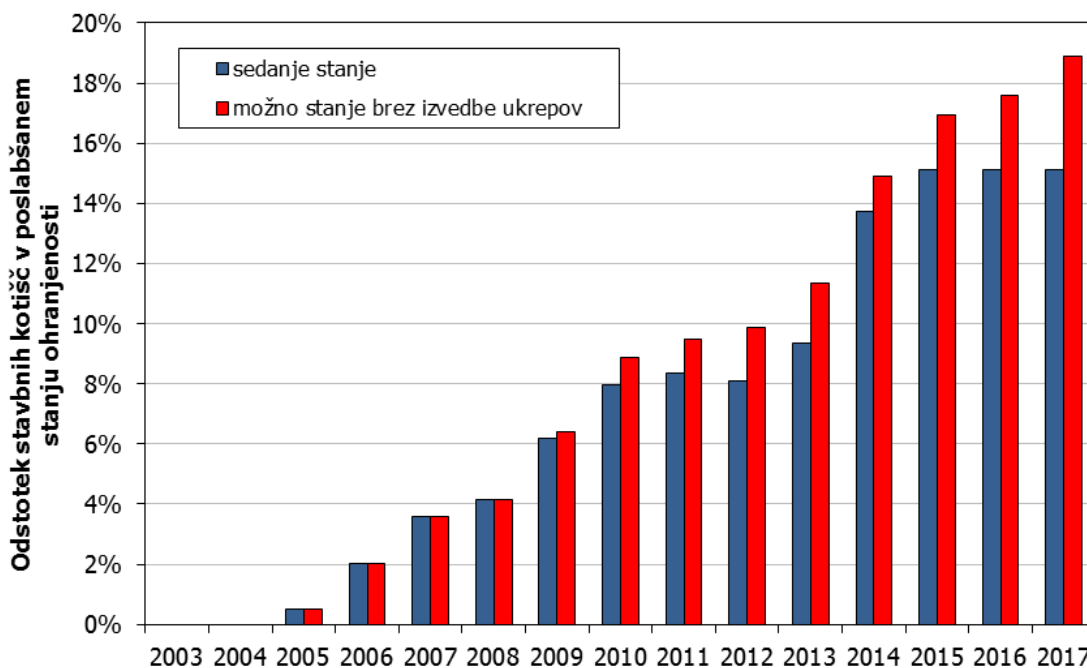
Slika 19: Odstotek stavbnih kotišč v poslabšanem stanju ohranjenosti glede na ocenjeno realno stanje in glede na ocenjeno stanje, brez izvedenih ohranitvenih ukrepov.
