# **MONITORING POPULACIJ IZBRANIH CILJNIH VRST NETOPIRJEV V LETIH 2018–2020**

Tretje delno poročilo

oktober 2019

**Ministrstvo za okolje in prostor RS  
Dunajska 47  
SI-1000 Ljubljana**

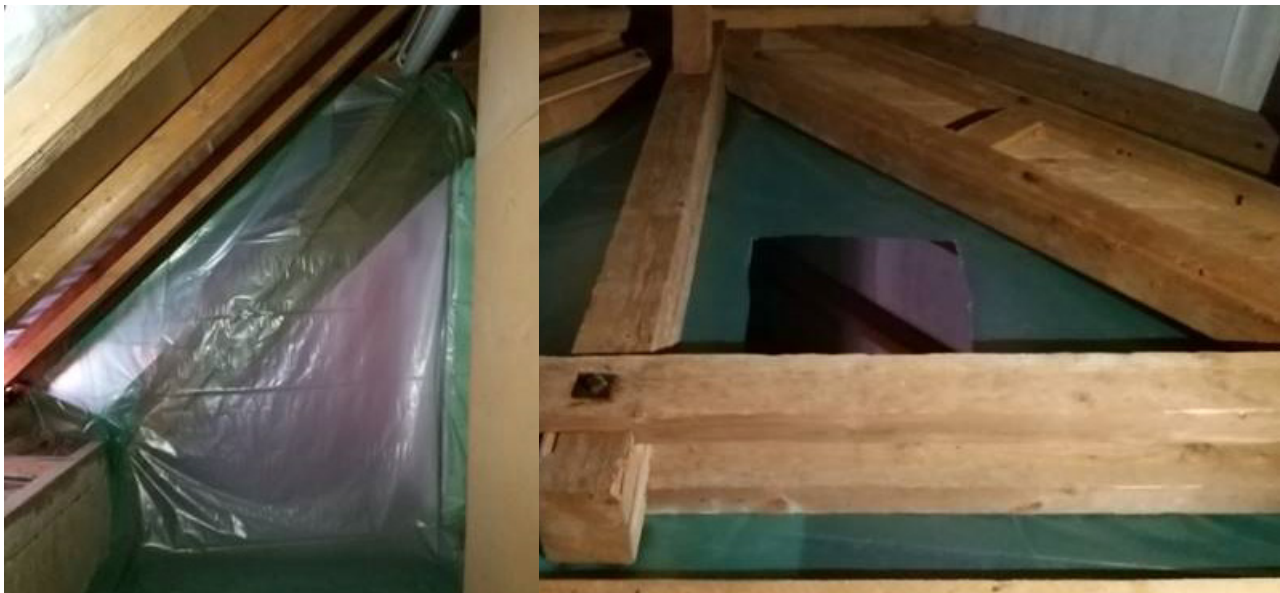
Vzpostavitev mirnega dela podstrehe je potekala kot dogovorjeno, kar je razvidno iz s strani upravljalca posredovanega slikovnega materiala (slika 6). Stanje bomo spremljali v prihodnje.

Slika 6: Pregrade vzpostavljenega »mirnega dela podstrehe«. (foto: posredovano dne 11. 7. 2019)

**U5)** Po končanju del je treba stanje ketišča preveriti.

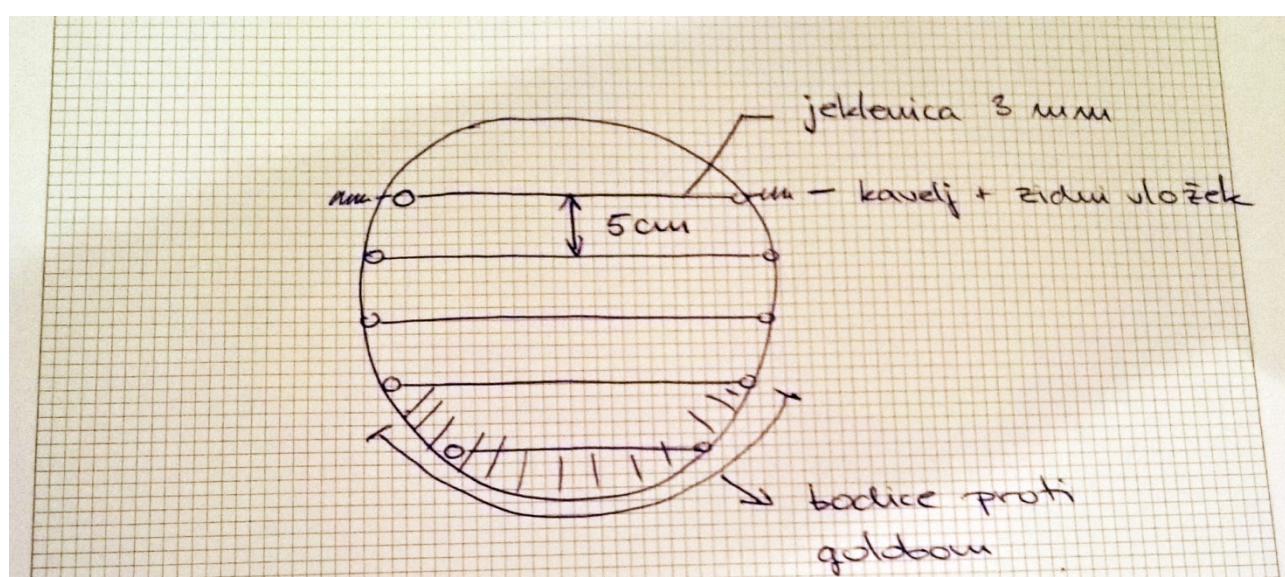
Slika 7: Skica detajla preletne odprtine netopirjev z nameščenimi prečnimi jeklenicami in bodicami proti pristajanju golobov.

Sicer pa smo opozorili tudi naj se med samo obnovo ne zakriva možnih zunanjih ali notranjih preletnih odprtih netopirjev ter da naj polkrožna odprtina nad enim izmed polken ob zvonišču ostane odprta do zaključka del na podstrehi, da imajo netopirji možnost izleta tudi tam. Podali smo tudi detajlna navodila glede velikosti odprtih v zaščitni zavese, če bo le ta segala preko preletnih odprtih.

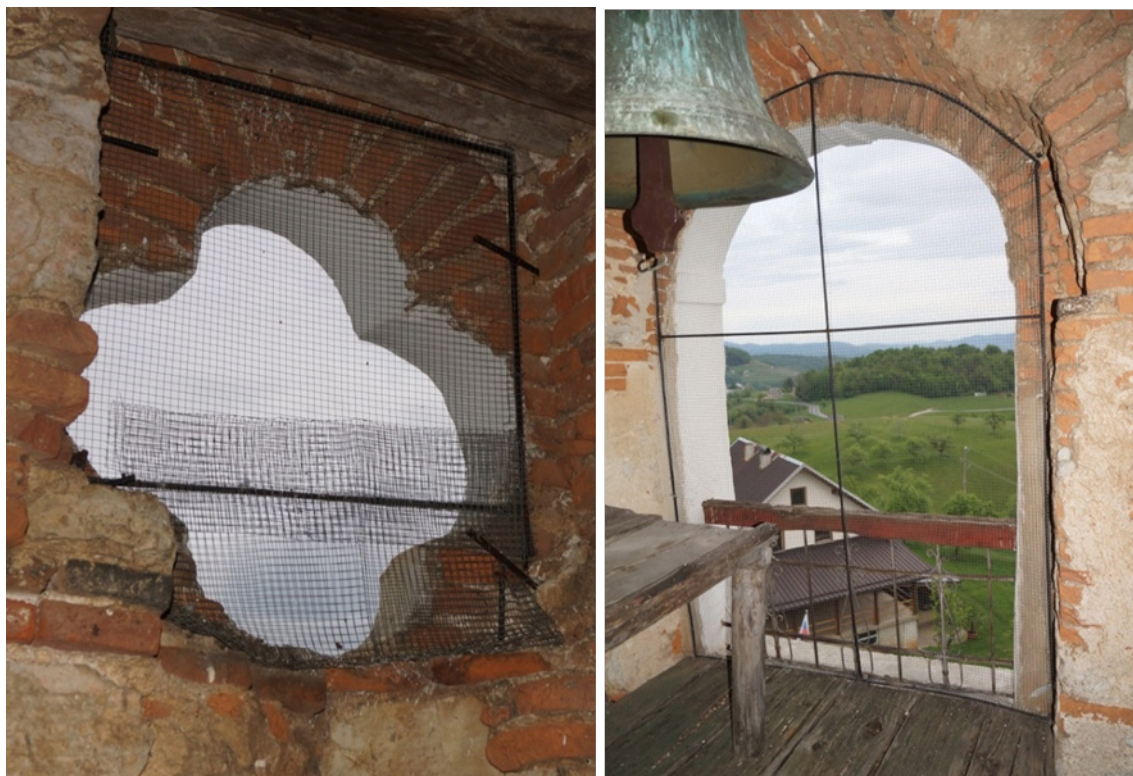
Slika 8: Špranje ob mrežah so preletne odprtine navadnih netopirjev na južnem zvoniku cerkvi v Dolnjem Suhorju pri Metliki. (foto: Aja Zamolo, 3. 5. 2019)

**U1)** Ugotovljene preletne odprtine je potrebno vnaprej ohranjati in pustiti prehod med podstreho in zvonikom nezamrežen (sedaj je ob njem nastavljena mreža).

**U2)** Naj se nekatere odprtine ob mrežah na obeh zvonikih razširi in tako omogoči netopirjem lažji dostop, kar bo morda posledično prispevalo tudi k ponovni naselitvi večjega števila netopirjev na to zatočišče.
